中国船级社

远洋渔船检验发现典型问题分析汇编
(2018年)

2019年4月

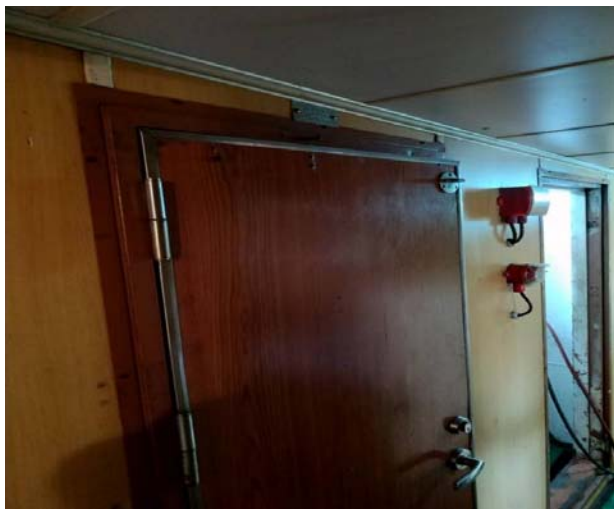
序号	检验发现问题及图片实例（如有时）		不满足检验依据具体条款	问题处理情况
12	船员为了进出方便，将机舱防火门自闭器拆除

规则第九篇第 2 章 2.4.1 第 3 章 3.1.5 第 4 章 4.1.8	重新安装自闭器
13	救生筏筏架高度不足，筏架倒杆长度也不足，致使救生筏释放时不易抛至水面，而容易跌落至甲板面

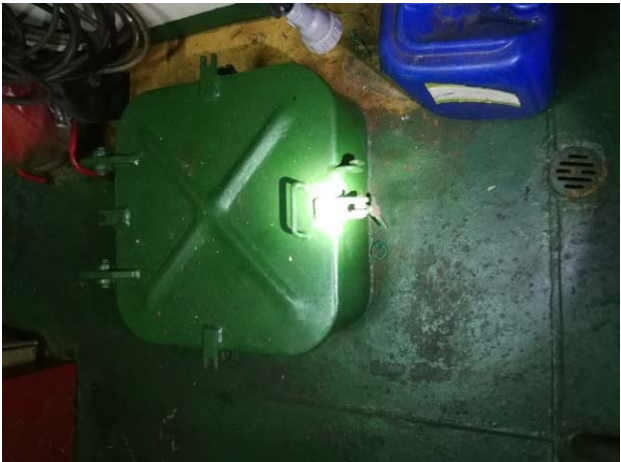
序号	检验发现问题及图片实例（如有时）	不满足检验依据具体条款	问题处理情况
15	<p>小舱口盖（机舱逃生通道）在外侧设有锁闭装置</p>

<p>规则第三篇第2章第4节 2.4.2.3</p>	<p>将外侧锁闭装置割除</p>
16	<p>生活污水排放接头和污油水排放接头不是标准排放接头</p>

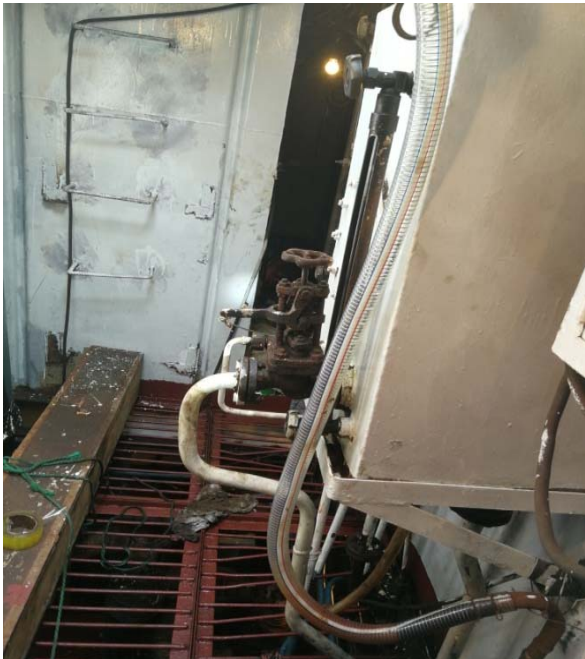
序号	检验发现问题及图片实例 (如有时)		不满足检验依据具体条款	问题处理情况
17	机舱油柜液位计不是自动关闭型式

规则第七篇第 2 章 2.7.2	更换为自动关闭型式的液位计
18	机舱无 CO ₂ 释放预报警灯铃		规则 2016 修改通报第九篇第 6 章第 2 节 6.2.6	在机舱增设 CO ₂ 预释放报警灯铃
19	本船机舱天窗带有玻璃, 且未加钢质外盖

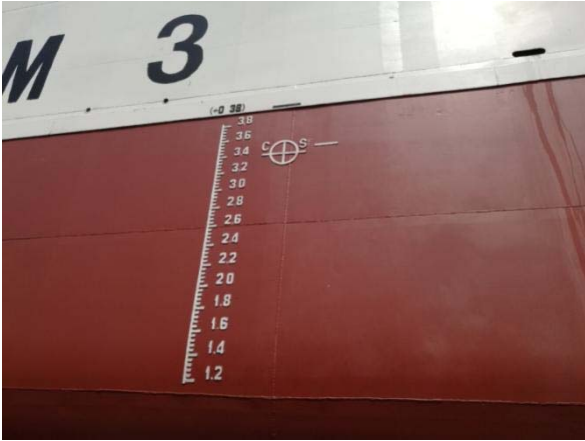
序号	检验发现问题及图片实例（如有时）		不满足检验依据具体条款	问题处理情况
24	对水尺标志处船底部构件有低于龙骨延伸线者，其超出寸未在该水尺标志的上方用括号标示	 	规则第三篇第5章 5.1.4.2	在水尺标志上方用括号标识
25	船舫水尺槽口面向载重线圈

规则第三篇第5章 5.1.4.1	船舫水尺按要求重新勘划

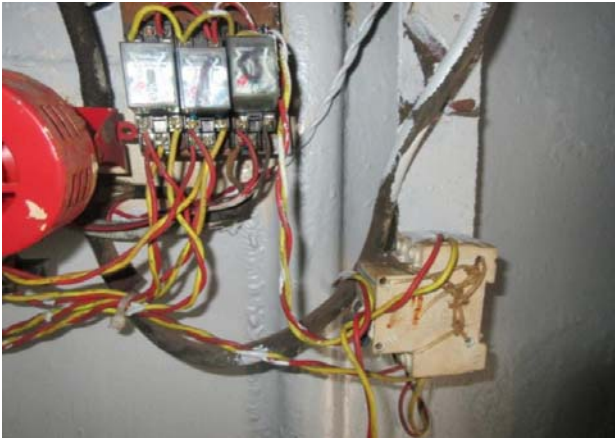
序号	检验发现问题及图片实例 (如有时)		不满足检验依据具体条款	问题处理情况
26	舷灯灯箱未用无光黑漆喷涂	 	规则第十二篇 第 2 章 2.1.8	舷灯灯箱用无光黑漆重新喷涂
27	船员私拉电线

规则第一篇第 1 章 1.11.1	拆除私拉电线
28	船上没有备用灭火器		规则第九篇 第 2 章 2.18.2, 第 3 章 3.11.2, 第 4 章 4.11.2, 第 5 章 5.8.1.2	重新配备备用灭火器
29	45m 以上的渔船上没有按要求配备救助艇		规则第十篇第 2 章第 1 节	按要求配备救助艇

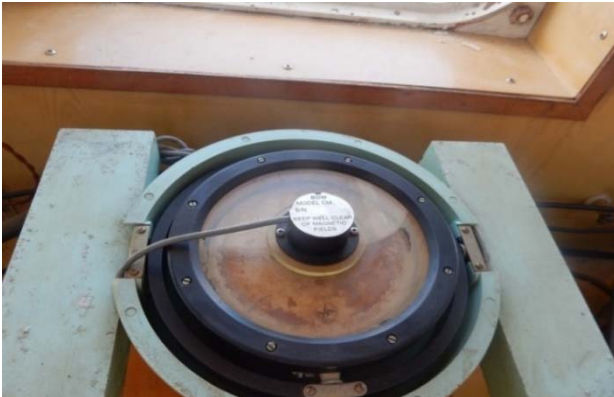
序号	检验发现问题及图片实例 (如有时)		不满足检验依据具体条款	问题处理情况
30	鱼舱未设置舱底水测量装置和水位报警装置		规则第七篇第2章 2.8.3.6	鱼舱已设置舱底水测量装置和水位报警装置
31	全船速冻间、保温鱼舱、鱼舱未见求救报警按钮		规范第四篇第2章第10节 2.10.6.2	速冻间、保温鱼舱、鱼舱增加求救报警按钮,并在驾驶室增加声光报警
32	磁罗经内存在较大气泡, 没有磁罗经自查表

规则第十一篇第2章 2.1.2	修复磁罗经, 对磁罗经进行较差
33	脱险通道内堆放杂物, 影响脱险

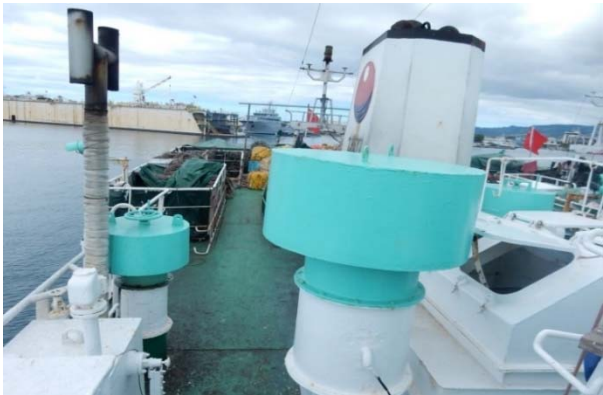
序号	检验发现问题及图片实例 (如有时)		不满足检验依据具体条款	问题处理情况
34	部分通风筒无关闭装置

规则第九篇三章 3.2.1	增加关闭装置
35	厨房煤气瓶未可靠固定

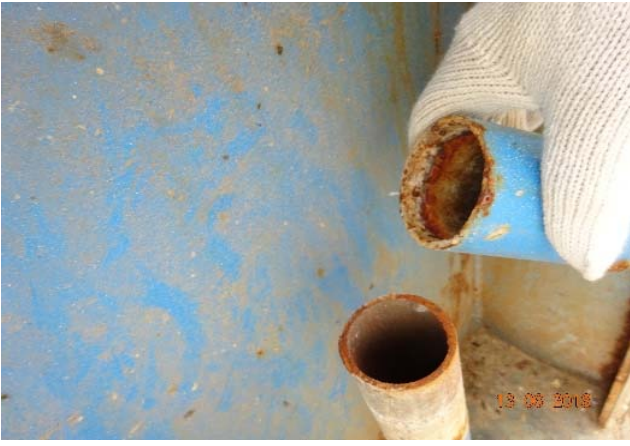
序号	检验发现问题及图片实例（如有时）		不满足检验依据具体条款	问题处理情况
36	油舱透气管无防火网

规范第三篇第3章第6节 3.6.3.5	增加防火网
37	机舱通风机无法关闭挡火闸

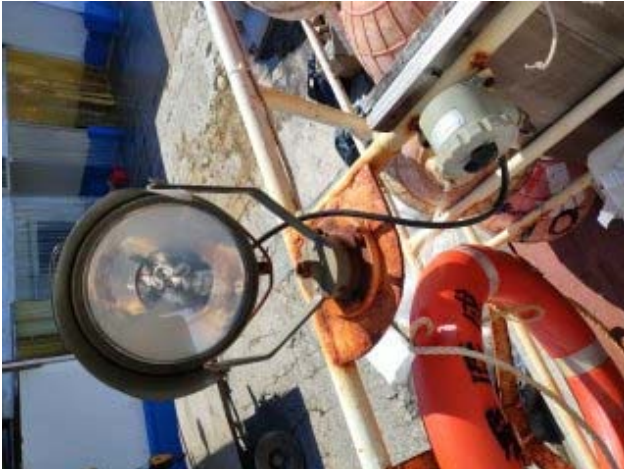
序号	检验发现问题及图片实例（如有时）		不满足检验依据具体条款	问题处理情况
42	救生筏处应急照明不工作

规则第八篇三章 3.3.4	现场修复
43	航行灯控制板故障，个别航行灯不受控制。

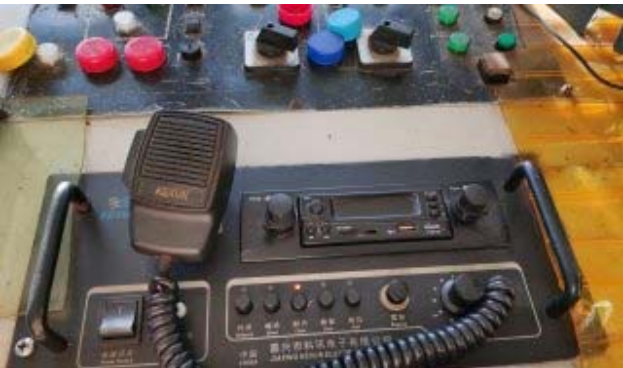
序号	检验发现问题及图片实例 (如有时)		不满足检验依据具体条款	问题处理情况
44	广播及通用报警系统故障

规则第十篇第2章第6节 2.6.1	现场修复
45	手提式灭火器的释放销子锈死

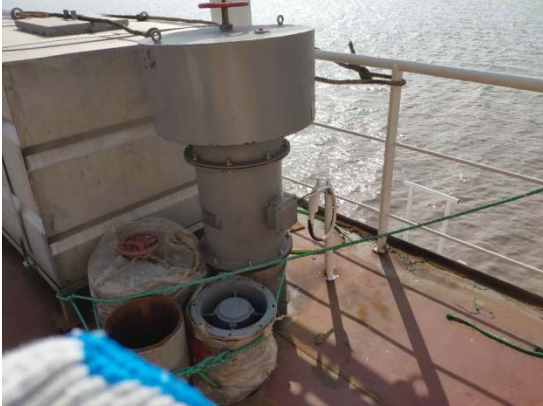
序号	检验发现问题及图片实例（如有时）		不满足检验依据具体条款	问题处理情况
50	超过 900mm 的风筒未设置专门的支撑

规则第三篇第 2 章第 2 节 2.2.6	按照规则要求设置专门的支撑
51	风暴扶手设置高度过低

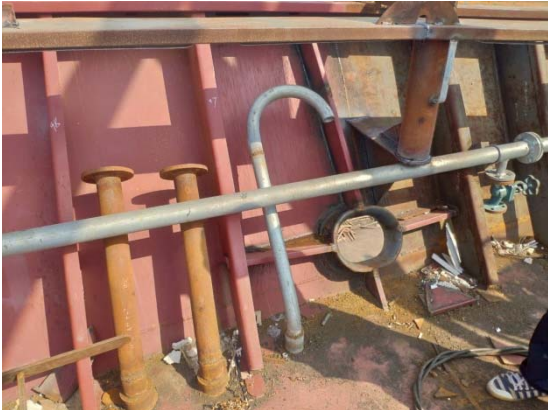
序号	检验发现问题及图片实例（如有时）		不满足检验依据具体条款	问题处理情况
52	空气管没有加装关闭装置

规则第三篇第 2 章第 2 节 2.2.7.1	加装空气管的关闭装置
53	载重线标志堪划不规范
