国内航行船舶船旗国监督检查分析报告

2018 年

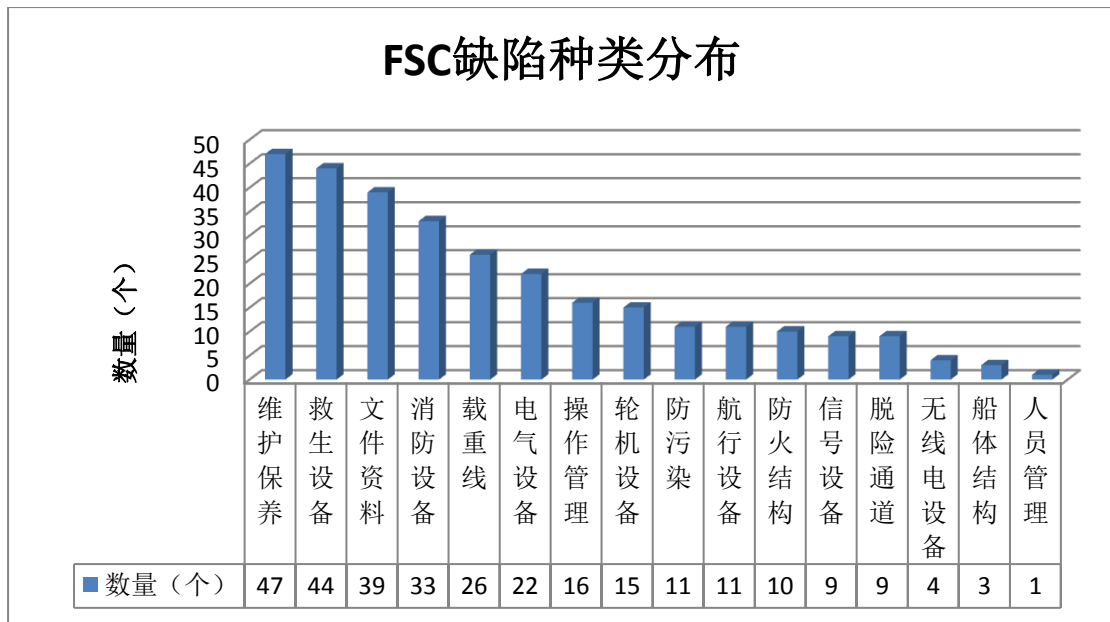
图 1. FSC 缺陷种类分布

FSC 检查缺陷分布情况如下：维护保养 47 个、救生设备 44 个、文件资料 39 个、消防设备 33 个、载重线 26 个、电气设备 22 个、操作管理 16 个、轮机设备 15 个、防污染 11 个、航行设备 11 个、防火结构 10 个、信号设备 9 个、脱险通道 9 个、无线电设备 4 个、船体结构 3 个、人员保护 1 个。FSC 缺陷种类分布如下：

维护保养、救生设备、文件资料、消防设备、载重线、电气设备、操作管理、轮机设备、防污染等缺陷较为集中，其中维护保养缺陷数量最多，主要因为部分较大船龄船舶结构和设备锈蚀严重，导致设备失效；文件资料缺陷数量也逐渐上升，说明 FSCO 加强了对文件资料配备的关注，缺陷主要体现在船舶证书记载与实船不一致、海图未配备或配备的非最新版、应变部属表等资料未及时更新等方面。建议船公司加强船舶的维护保养和船上文件资料的配备和管理，避免影响船舶航行安全，减少船舶滞留风险。

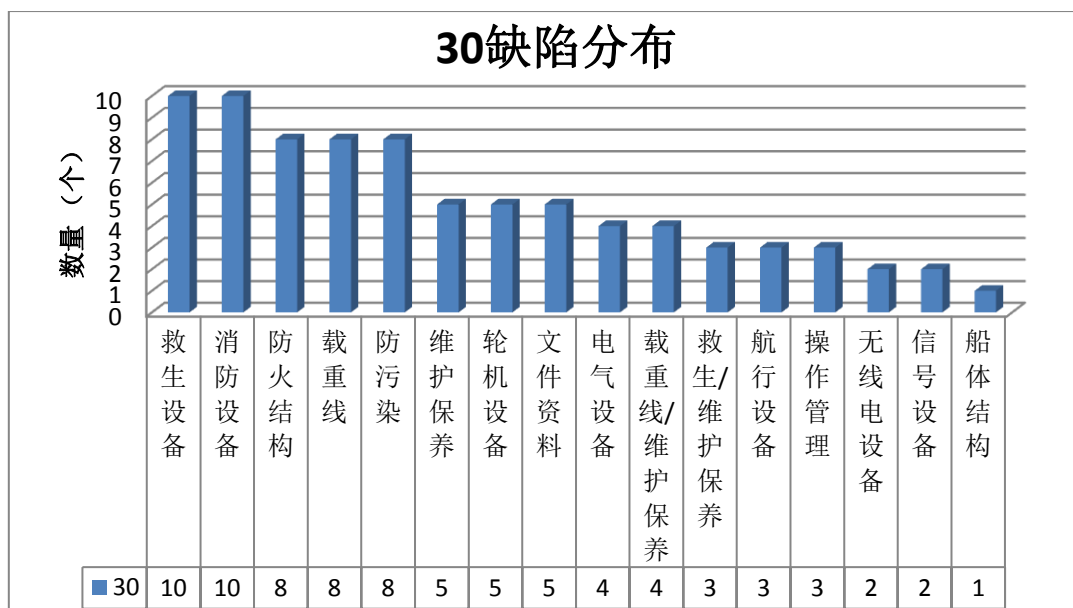
图 2. 30 缺陷分布

滞留缺陷分布情况如下：维护保养 12 个（其中载重线 4 个、救生设备 3 个）、救生设备 10 个、消防设备 10 个、防火结构 8 个、载重线 8 个、防污染 8 个、轮机设备 5 个、文件资料 5 个、电气设备 4 个、航行设备 3 个、操作管理 3 个、无线电设备 2 个、信号设备 2 个、船体结构 1 个。滞留缺陷分布情况如下：

救生设备、消防设备、防火结构、载重线、轮机设备等缺陷仍然是导致船舶被滞留的主要原因，但维护保养缺陷逐渐增多，其中因风雨密关闭装置、救生艇及艇架的锈蚀、锈穿导致的滞留缺陷较多。建议船公司加强对本年度导致船舶被滞留缺陷的关注，在船舶日常管理和营运中对照检查，加强设施设备的维护保养，避免船舶被类似缺陷滞留，影响船舶正常营运。

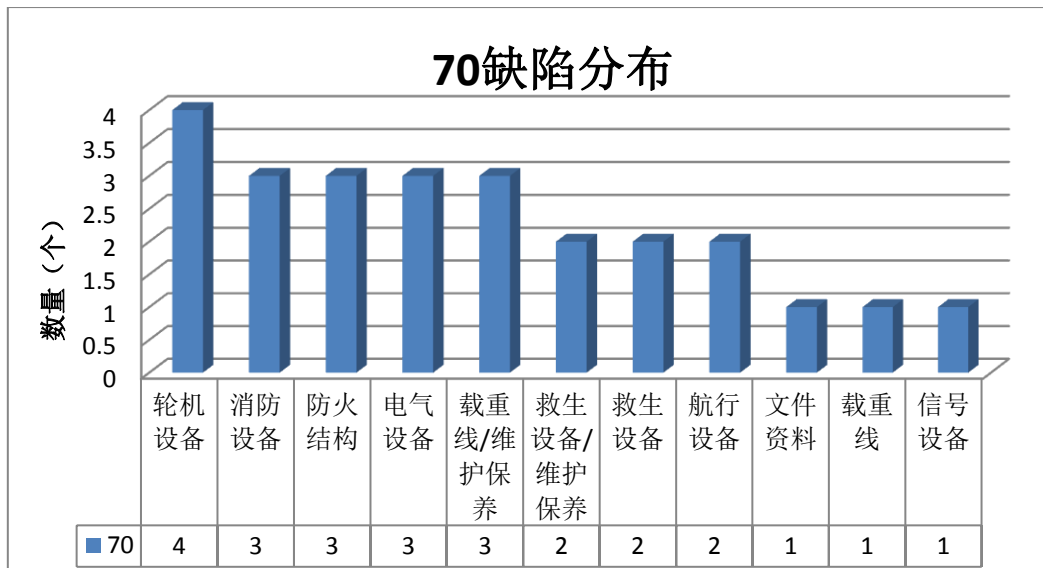
图 3. 70 缺陷分布

本年度 FSCO 共对我社检验船舶开出 70 缺陷 25 项，部分缺陷经调查核实与我社检验无关，但通过对此类缺陷的分析研究，在检验中关注落实，能有效避免此类缺陷的产生。70 缺陷具体分布如下：
