澳大利亚水域航行船舶安全提示

CCS 澳大利亚办事处，2026 年第 005 期，总第 106 期

关于压载舱透气帽的近期滞留项目提示

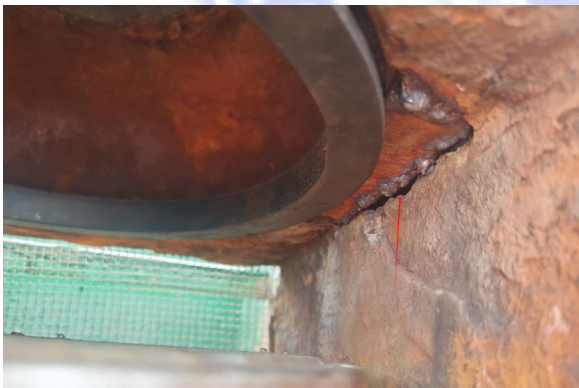
压载舱空气管头内部长期缺乏维护保养，导致顶部密封圈卡槽严重锈蚀变形甚至开裂。顶部盖板密封螺栓多处脱落，且长期未得到修复。

顶部密封圈附近内部结构开裂

1. 定期拆开每个透气帽检查内部，确认浮盘，结构，密封圈的状况。
2. 根据情况适当每种型号供应一定的备件，以保证随时修理更换，以及避免因修理不及时导致的滞留。
3. 建议来澳前的航次开始准备，彻底检查并进行必要更换。澳洲船舶备件供应短缺，如在当地进行修理更换成本极其高昂。
4. 对于状况很差的空气管头，往往修理的成本高于换新。建议利用好船舶坞修的机会彻底检查，必要时换新，消除安全隐患。
5. 公司管理人员和船长增强对相关项目的重视程度，确保体系要求的检查和维护保养、以及抵港前的检查做实做细。

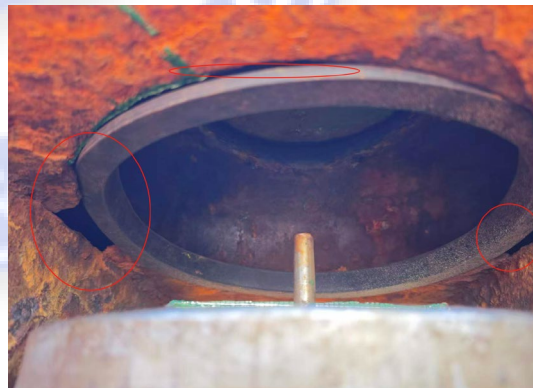
顶部密封圈卡槽锈蚀开裂

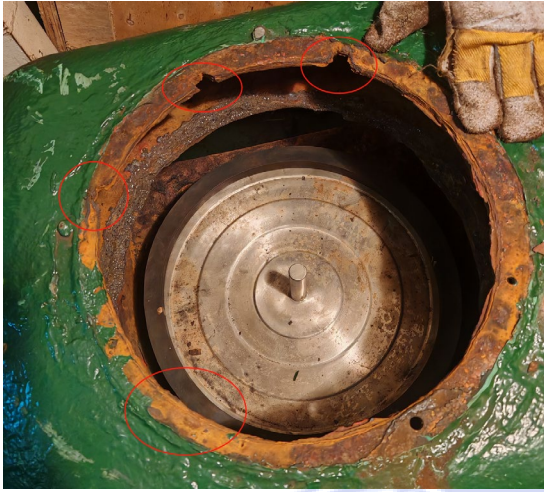
盖板螺栓孔锈蚀失效

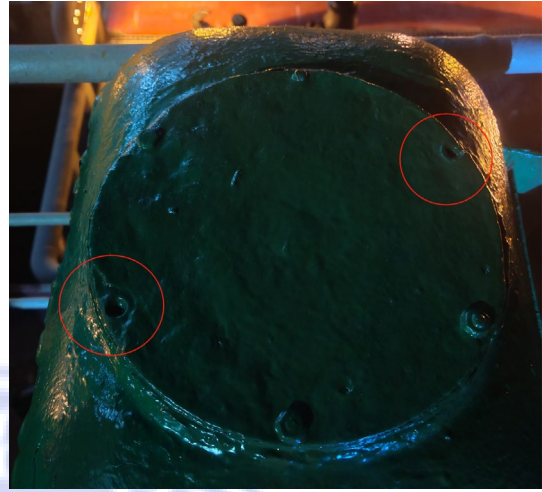
盖板长期缺少密封螺栓

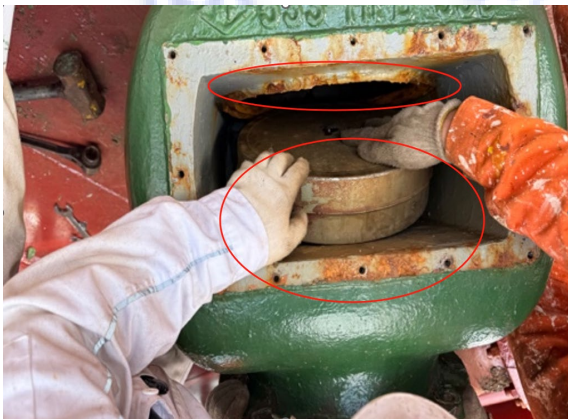
该轮检查时PSC对艏部空气管头进行抽查，发现首尖舱2个空气管头存在浮盘脱落缺陷。随后进一步要求打开第3个空气管头检查，并发现其内部浮盘已完全解体。随即对进一步扩大检查到其他空气管头，发现多处存在类似严重缺陷。详情如下图：

密封胶圈缺失，浮盘脱落

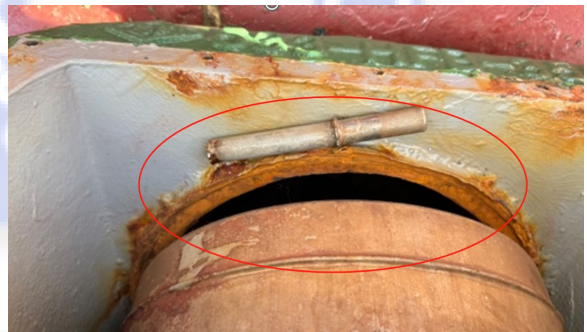
密封胶圈缺失，浮盘中轴脱落

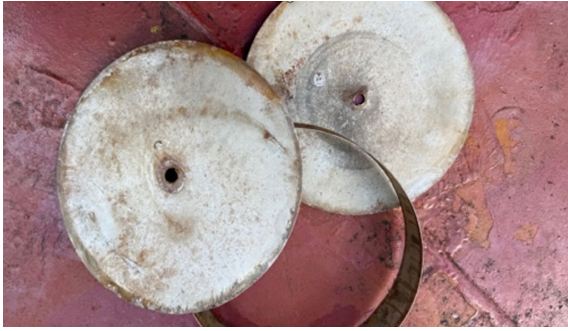
浮盘严重损坏

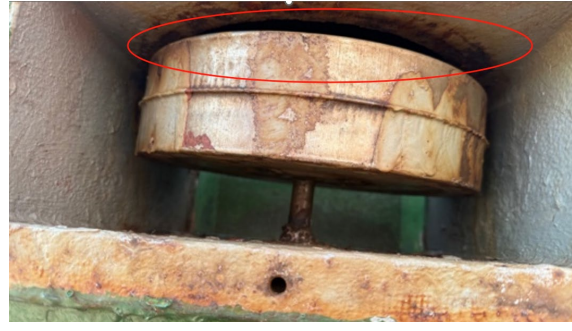
浮盘无法抬起到密封位置

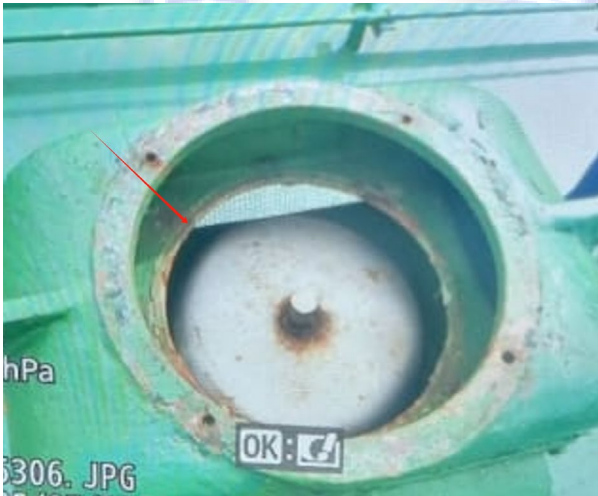
对空气管头进行内部抽查发现顶部密封胶圈缺失，浮盘中轴损坏导致浮盘脱落。随后进一步扩大检查发现多个空气管头存在类似缺陷，同时还存在浮盘损坏导致浮盘内部进水影响正常漂浮。随即开出了相关滞留缺陷。

顶部密封圈缺失

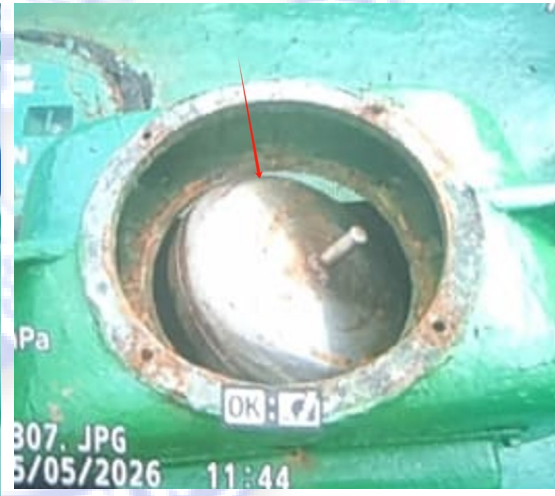
密封圈缺失，浮盘脱落
