# 国内航行船舶船旗国监督检查分析报告

2019 年

2019 年，我社共收集到船旗国监督检查（以下简称“FSC”）全年滞留船舶 20 艘次，较 2018 减少 2 艘次。具体分析如下：

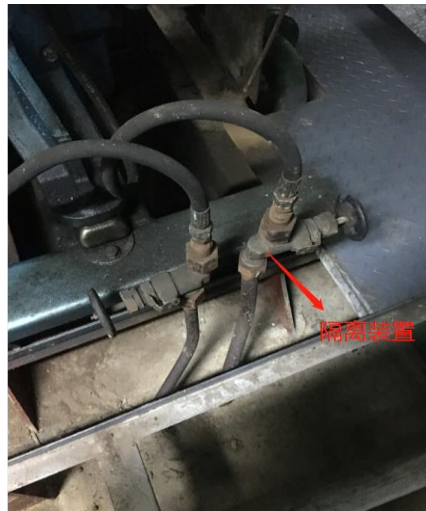
图 5. 进机油管隔离装置

此类问题是 2019 年 FSC 开具的较为普遍的一项缺陷（见图 5），特别是地方转入船舶，主要系建造检验时对相关法规条款的理解不够透彻及旧版法规对其规定较为模糊导致。

《国内航行海船法定检验技术规则》06 修改通报（以下简称“法规”）第 4 篇第 2-2 章第 1.15.1 (2) ⑫条和《国内航行海船建造规范》(2006) 第 3 篇第 4 章第 2 节 4.2.4.8 条规定，在使用同一供油来源的多台发动机装置中，应提供隔离各自发动机供油和溢油管线的装置。隔离装置应不影响其他发动机的工作，并应能够从不会因任何发动机失火而无法靠近的位置进行操作。隔断装置应能可靠手动关闭，可以看出法规和规范对辅机燃油隔离阀的位置仅做了定性的要求，没有定量的规定。法规 16 修改通报对其进行了修订，对隔离装置位置进行了定量的规定，隔离装置可以采用如下任何一种布置方式：“隔离阀的设置位置距离任何一台柴油机的位置不小于 5 米处，操作隔离阀的位置应有遮挡保护；可接受遥控操作的措施，但遥控机构应不受失火的影响。”

鉴于 16 修改通报前仅有定性要求,因此对于法规 06 修改通报之后和 16 修改通报前建造的船舶,应该达到“尽量远离”的要求。若隔离阀的位置不能满足“能够从不会因任何发动机失火而无法靠近的位置操作”的要求,建议结合船舶坞内检验时应将此类缺陷予以整改,根据船舶状况和实船机器布置的情况,采用将原先机旁手动关闭阀更换为速闭阀(见图 6)或者燃油管路走向更改并在尽可能远离机器处加装隔离阀等方式消除缺陷。对于适用法规 16 修改通报的船舶需满足法规的定量要求。

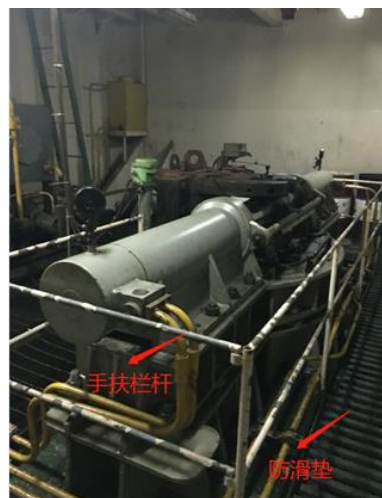
图 8. 舵机四周栏杆和防滑垫

据统计近年以来我社 18%被滞留的船舶中均有关于舵机方面的缺陷，操舵装置是船舶检验的一项重要内容，也是 FSC 检查的重点。实船检验中对于舵机相关的缺陷主要有三方面：一是舵机的报警点布置不足（实船常见的缺陷为机舱未设置舵机报警装置）、操舵装置的液

压油柜的液位报警装置缺失；二是舵机四周缺少手扶栏杆和防滑垫；三是舵机缺少备用油柜及管路。

为适应较为恶劣的海况下正常工作，应有适当的布置以保证有到达操舵装置和控制器的通道。这些布置应包括扶手栏杆和格子板或其他防滑地板以保证液体泄露时有适宜的工作条件（见图 8）。

少为一个动力执行系统(包括贮存器)进行再充液。储存柜应用管系固定连接以使能从舵机舱内容易地再次为液压系统充液,并应设有液位指示器。可以看出,有关舵机方面的缺陷均属于易忽视但同时也是易于整改的,验船师在检验中要认真落实法规和规范对舵机的相关要求,特别关注上述三种常见的缺陷,发现缺陷应及时的消除。
