澳大利亚水域航行船舶安全提示

CCS 澳大利亚办事处, 2023 年第 002 期, 总第 086 期

货船舱口盖的安全操作及维护保养

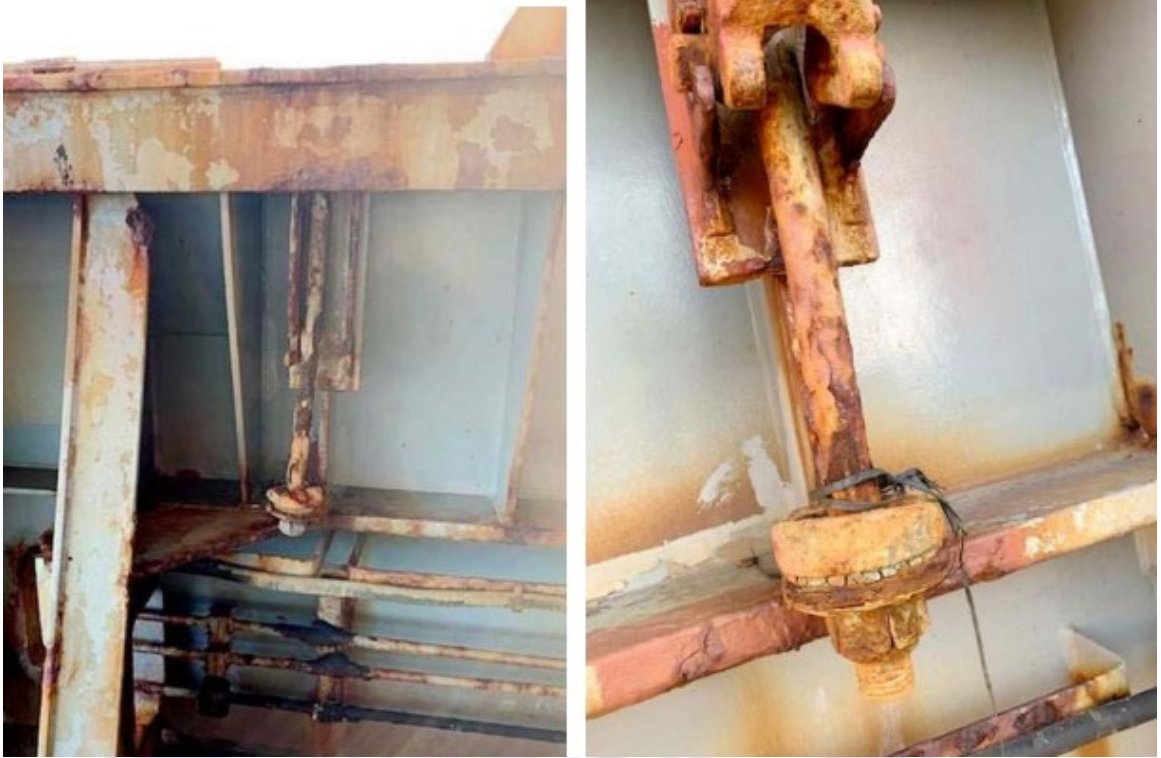
图一

舱口盖的关闭状况不好会使船舶在恶劣天气的海上航行中, 尤其是在装载的状态下, 易于发生安全事故。这常常是缘于紧固装置的锈蚀、破损或磨损。在AMSA PSC检查中, 常见缺陷是货舱盖压紧器装置的垫圈老化及锈蚀严重 (图一), 不活络、卡住 (图二), 脱落 (图三)。

船东和船员要重视压紧器装置所在位置的定期检查, 并按照生产商的建议进行保养和维护。平时注意除锈, 涂油, 垫圈更换和螺丝调整; 船员在例行检查中一旦发现状态异常的扣紧螺栓, 应立即进行维护保养或者更换; 压紧器胶垫如果压缩后没有弹性恢复, 应该予以换新。要特别认清开航前没有完全紧固舱口盖的危险。

在开始海上航行之前必须完成所有舱口盖的紧固。在航行中，特别是在装载的航行中，应对舱口盖紧固装置和安全布置设施等进行检查，特别在预期有恶劣气候时以及在恶劣气候之后都要进行检查。

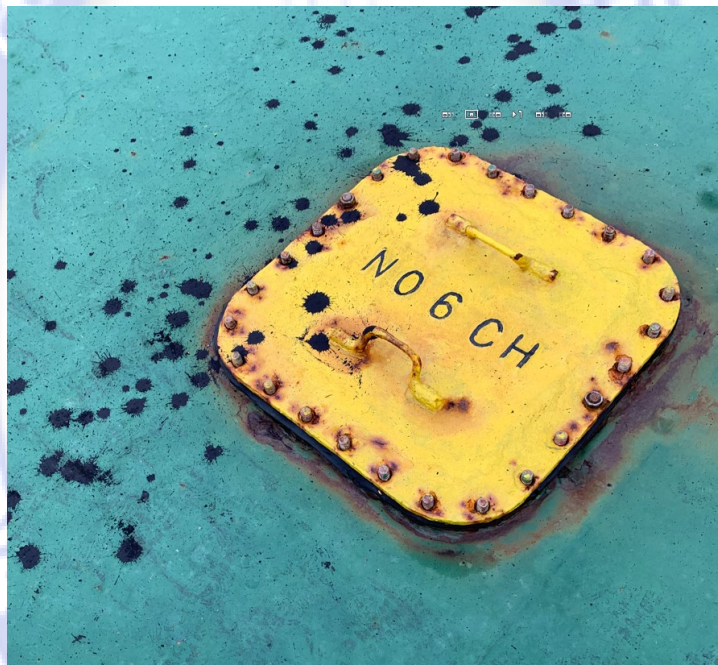
图四

以最近在东澳某滞留船舶为例，因其多处平舱口/小舱口盖无法完全关闭，且个别平舱口螺母大量缺失（图四），从而无法满足密性要求导致被AMSA滞留。

基于以上案例来，我们强烈建议船员应把人员通道的平舱口/小舱口盖的所有螺母上紧，绝不能为图进出方便省事而只拧紧部分螺母；要注意留意是否有螺母因松动而缺失的情况；要对舱口围的腐蚀变形而无法关牢的情况进行及时处理，如无法修复，应及时报告公司协助。

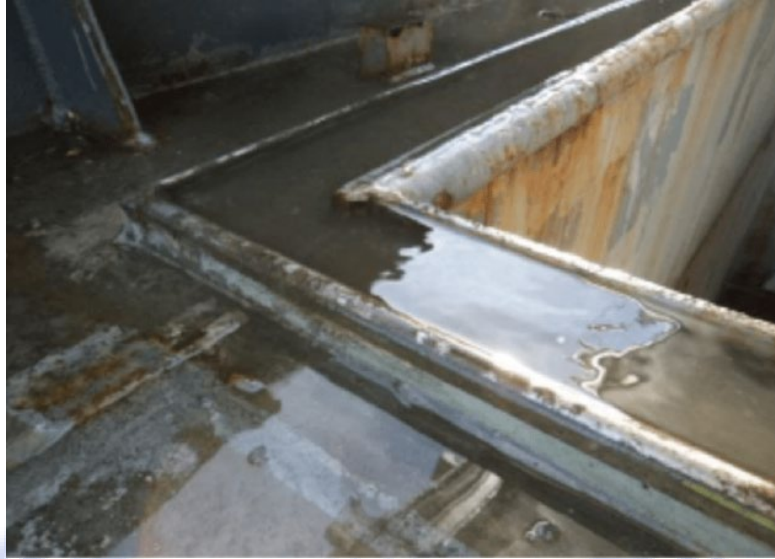
图五

货舱舱口围的排水通道的堵塞也是检查中经常发现的缺陷之一（图五）。应使所有舱口盖排水畅通，使所有止回阀（如设有）正常工作；注意，如果在密封条内

侧设有排水管，应同时设有止回阀，以防止打上甲板的海水倒灌进舱内。

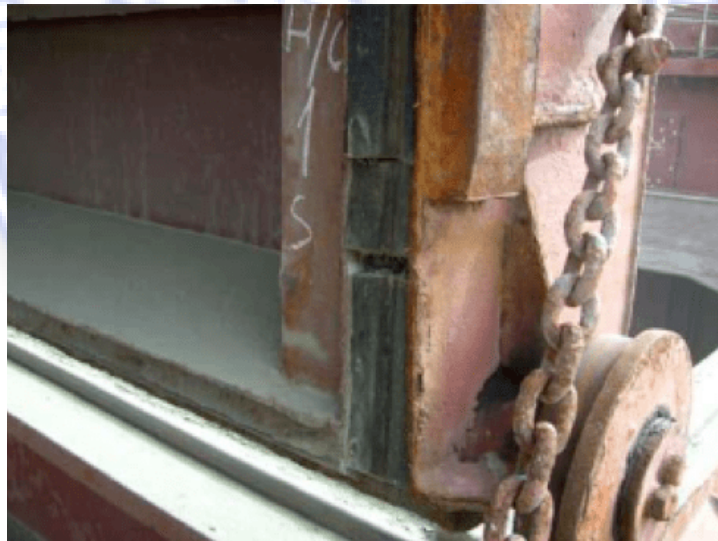
图六

货舱舱口盖风雨密橡胶压条的老化开裂、部分位置缺失（图六）及舱盖轨道变形为AMSA PSC检查中常见缺陷。船员应注意保养滚动舱盖轨道的表面、密封垫、摩擦衬垫子上受压条和其它钢质构件承座的表面。注意表面光滑和轮廓正确对降低这些部件的磨损率很重要。
