# 国内航行船舶船旗国监督检查分析报告

2019 年

2019 年，我社共收集到船旗国监督检查（以下简称“FSC”）全年滞留船舶 20 艘次，较 2018 减少 2 艘次。具体分析如下：

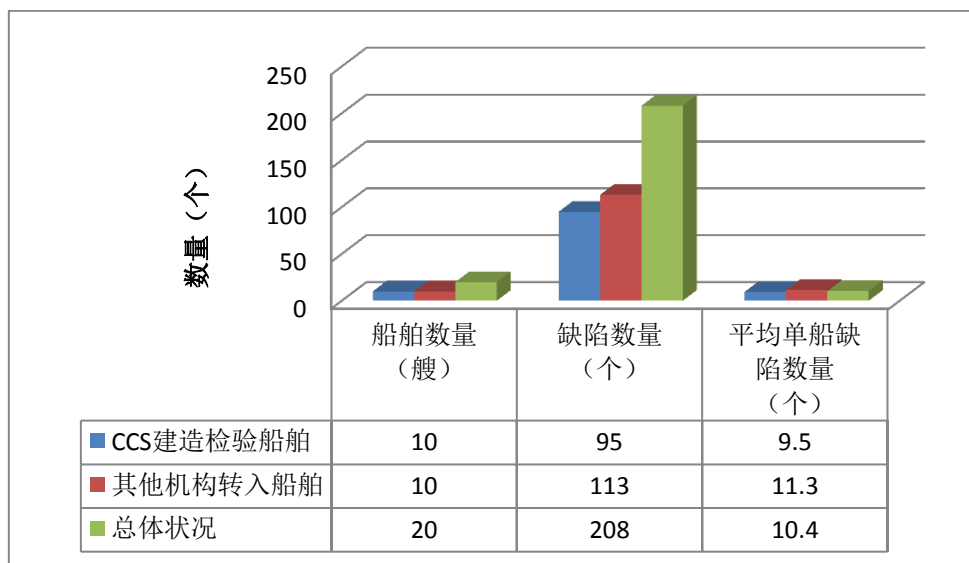
图 2. 2019 年度船舶 FSC 缺陷情况

船舶被 FSCO 开具 70 缺陷，9 艘为海事来函通知（其中 3 艘现场开了 70，且来函）。FSC 缺陷共 208 个，平均单船缺陷 10.4 个，较 2018 年单船平均缺陷减少 0.7 个。2019 年滞留缺陷共 41 个，占总缺陷的 19.7%，滞留缺陷数量和占比率较 2018 年（88 个，29.3%）均大幅下降，说明我社加强检验质量控制成效明显，船舶检验质量稳步提升。

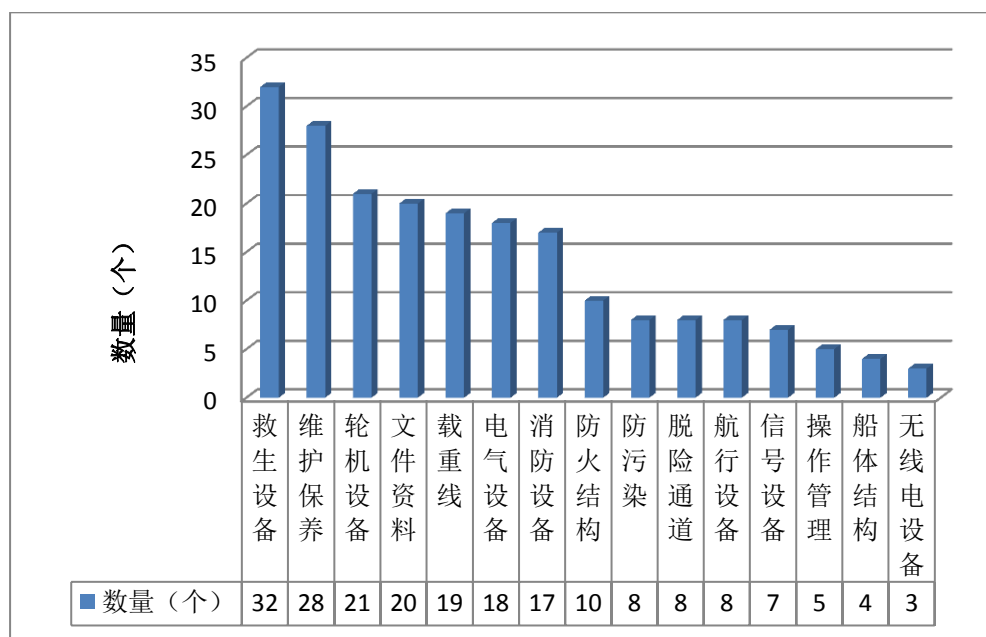
图 3. FSC 缺陷种类分布

FSC 检查缺陷分布情况如下：救生设备 32 个、维护保养 28 个、轮机设备 21 个、文件资料 20 个、载重线 19 个、电气设备 18 个、消防设备 17 个、防火结构 10 个、防污染 8 个、脱险通道 8 个、航行设备 8 个、信号设备 7 个、操作管理 5 个、船体结构 4 个、无线电设备 3 个，共计 208 个。FSC 缺陷种类分布如下：

救生设备、维护保养、轮机设备、文件资料、载重线、电气设备、消防设备等缺陷较为集中。其中救生设备数量最多，这与今年以来部海事局组织开展的船舶救生设备专项检查有关；维护保养缺陷数量长期居高不下，主要原因系部分较大船龄船舶结构和设备锈蚀严重，导致设备失效；文件资料缺陷主要体现在船舶证书记载与实船不一致、海图未配备或配备的非最新版、应变部属表等资料未及时更新等方面。轮机设备、电气设备缺陷数量逐渐上升，建议船公司加强对船舶机电设备维护保养和船上文件资料的配备和管理，避免影响船舶航行安全，减少船舶滞留风险。

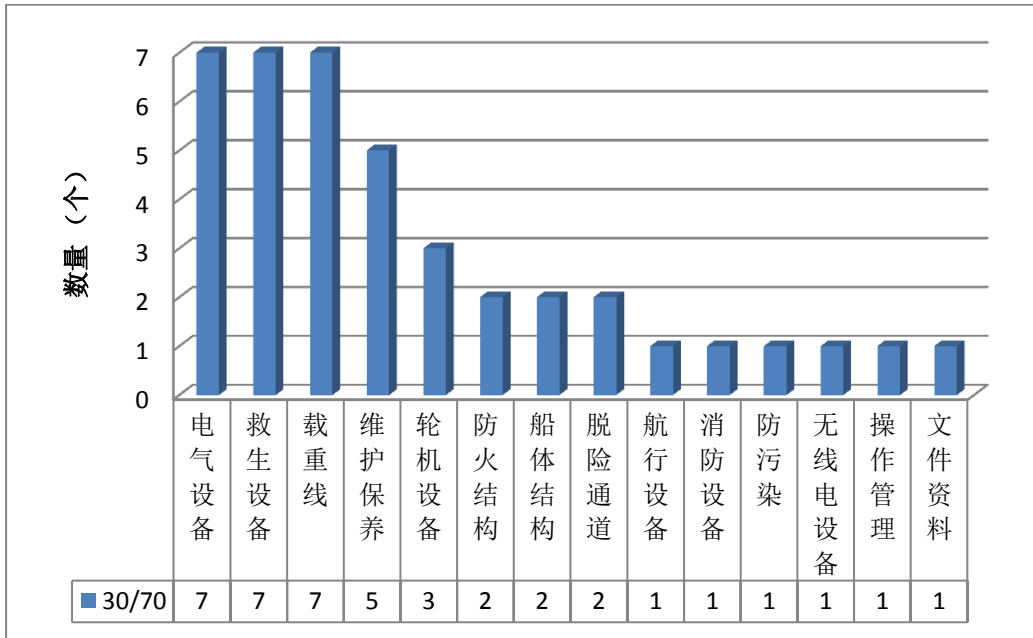
图 4. 滞留缺陷种类

滞留缺陷分布情况如下：电气设备 7 个、救生设备 7 个、载重线

7 个、维护保养 5 个、轮机设备 3 个、防火结构 2 个、船体结构 2 个、脱险通道 2 个、航行设备 1 个、消防设备 1 个、防污染 1 个、无线电设备 1 个、操作管理 1 个、文件资料 1 个，共计 41 个。滞留缺陷分布情况如下：

救生设备、载重线、轮机设备、维护保养等缺陷仍然是导致船舶被滞留的主要原因，其中因风雨密关闭装置、救生艇及艇架的锈蚀，救生艇、应急发电机无法启动等导致的滞留缺陷较多。今年以来，电气设备缺陷逐渐增多，主要表现为舵机失电、过载、失压声光报警故障，感烟探头失效、探头间距不满足法规要求等缺陷。建议船公司加强对本年度导致船舶被滞留缺陷的关注，在船舶日常管理和营运中对照检查，加强设施设备的维护保养，避免船舶被类似缺陷滞留，影响船舶正常营运。
