**SUBJECT: 关于通报 2005 年 1-10 月 CCS 船舶滞留缺陷的通知**

中国船级社营运入级处

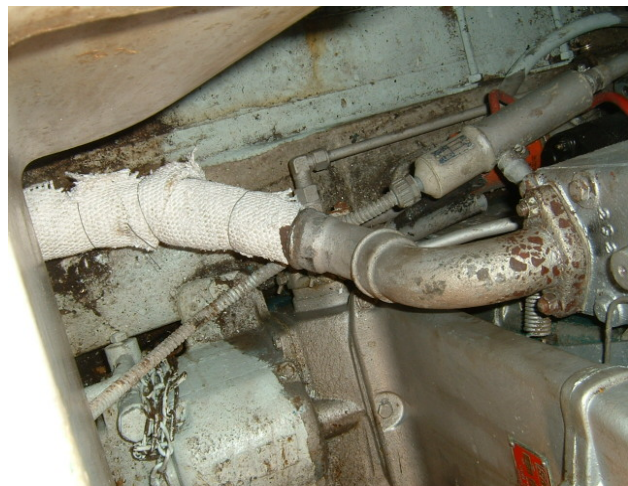
**1. 封闭式救生艇艇机排烟管破损**

图示：救生艇艇机排气管

**检验要求：** 鉴于封闭式救生艇艇机排烟管外面有玻璃钢罩，平时常规保养和检验不易进行，有缺陷也不易察觉。为此，在对封闭式救生艇进行常规检验时，验船师除了在艇外观看螺旋桨运行以确认艇机工作是否正常外，还需要进入救生艇内部，看看艇内是否有烟雾产生，以确认艇机排烟管状况是否良好。

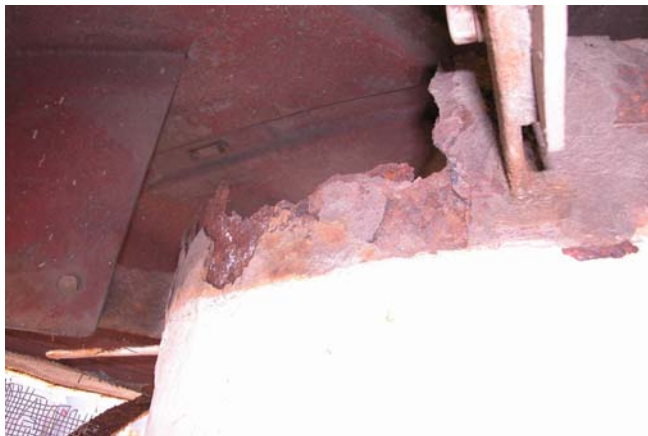
## 2. 机舱通风筒筒体上端、挡板锈蚀严重。

图示：通风筒筒体上端锈蚀严重

- 1) 年度检验：确认通风筒挡板是否活络、损坏或验证腐蚀，必要时可以要求拆开进行检查；
- 2) 特别或厂修检验：要求通过拆检的方式核实通风筒防火挡板装置是否有效，确认挡板是否完整且关闭位置符合要求。

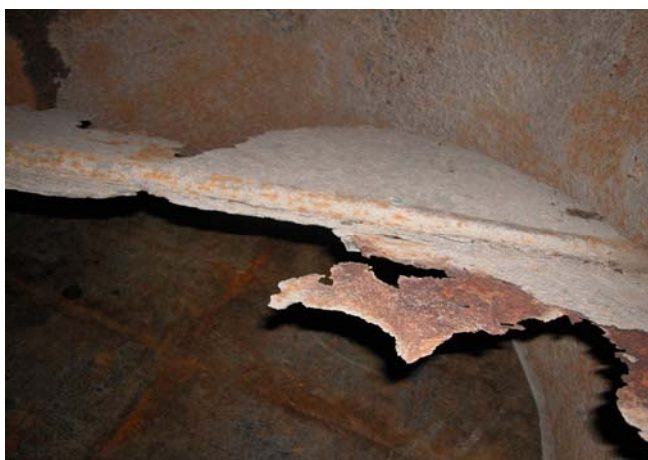
图示：通风筒防火挡板锈蚀严重

就左侧图片显示的状况（特检过去 13 个月，年检过去 4 个月），通风筒防火挡板的锈蚀程度很严重，不是短时间就能产生的。

通风筒防火挡板缺陷，是我社船舶滞留的常见项目，而且也往往判我社负有责任，这与我社验船师是否检验到位息息相关。为此，要求验船师在今后的检验中对此予以关注。另，还需关注防火网腐蚀情况。

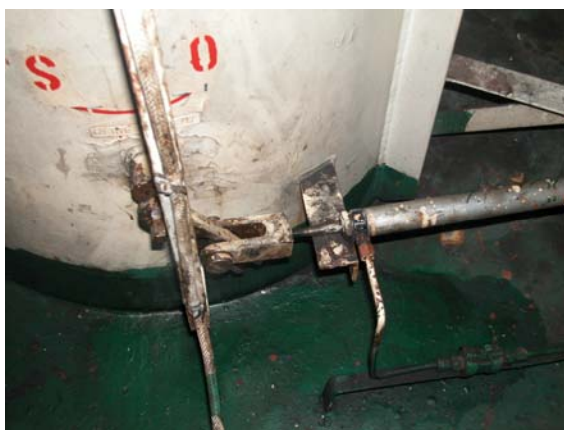
机舱防火风闸气动活塞的移动杆（U 型）

上图所示构件是易损构件，驱动活塞连杆与 U 型叉销连接处因应力集中等原因导致接头处易开裂，在船上船员一般都用电焊进行临时处理，而在后期操作中会重新出现开裂等情况，而使机舱防火风闸不能正常操作，或活塞连杆也常发现卡死现象。对此验船师在日常检验中应予以关注。

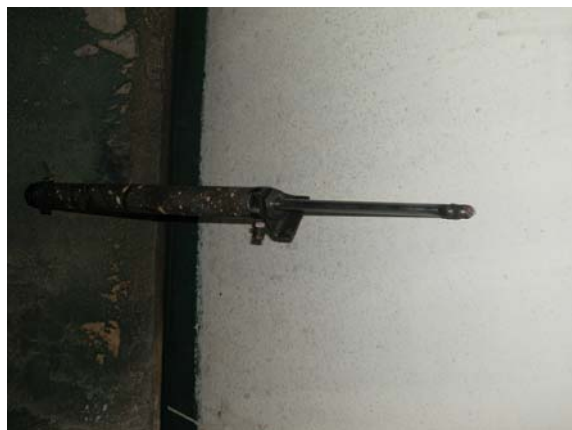
机舱防火风闸气动活塞移动杆断裂处（U 型接头）
