SUBJECT: 关于通报 2005 年 1-10 月 CCS 船舶滞留缺陷的通知

中国船级社营运入级处

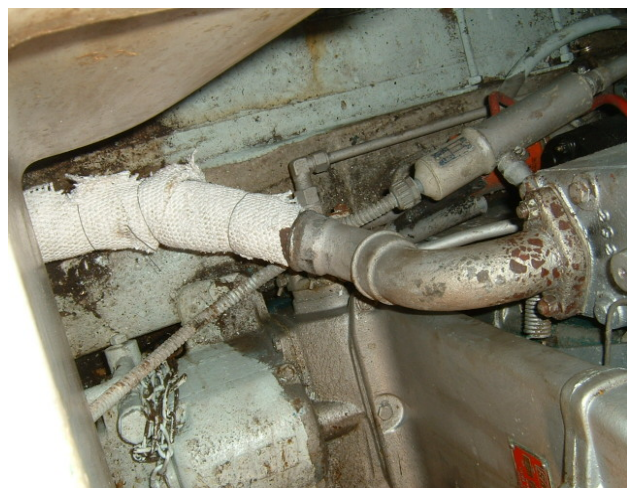
1. 封闭式救生艇艇机排烟管破损

图示：救生艇艇机排气管

检验要求： 鉴于封闭式救生艇艇机排烟管外面有玻璃钢罩，平时常规保养和检验不易进行，有缺陷也不易察觉。为此，在对封闭式救生艇进行常规检验时，验船师除了在艇外观看螺旋桨运行以确认艇机工作是否正常外，还需要进入救生艇内部，看看艇内是否有烟雾产生，以确认艇机排烟管状况是否良好。

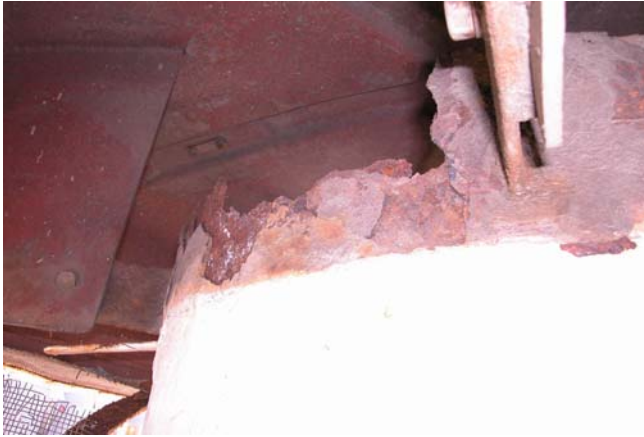
2. 机舱通风筒筒体上端、挡板锈蚀严重。

图示：通风筒筒体上端锈蚀严重

- 1) 年度检验：确认通风筒挡板是否活络、损坏或验证腐蚀，必要时可以要求拆开进行检查；
- 2) 特别或厂修检验：要求通过拆检的方式核实通风筒防火挡板装置是否有效，确认挡板是否完整且关闭位置符合要求。

通风筒防火挡板缺陷，是我社船舶滞留的常见项目，而且也往往判我社负有责任，这与我社验船师是否检验到位息息相关。为此，要求验船师在今后的检验中对此予以关注。另，还需关注防火网腐蚀情况。

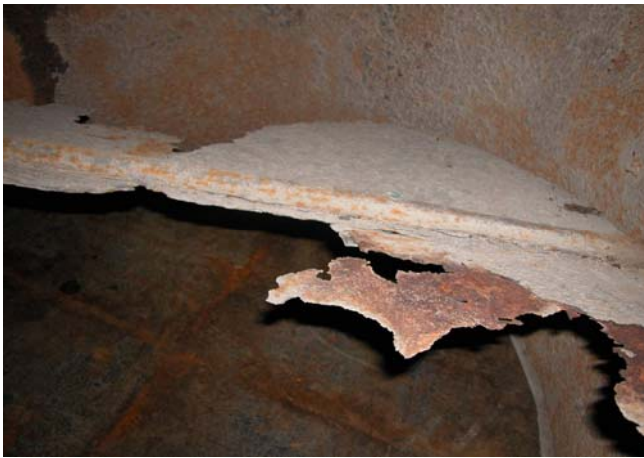
图示：通风筒防火挡板锈蚀严重

就左侧图片显示的状况（特检过去 13 个月，年检过去 4 个月），通风筒防火挡板的锈蚀程度很严重，不是短时间就能产生的。

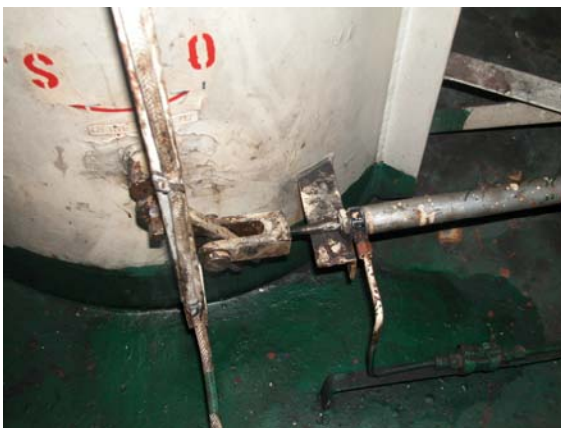
机舱防火风闸气动活塞的移动杆（U 型）

上图所示构件是易损构件，驱动活塞连杆与 U 型叉销连接处因应力集中等原因导致接头处易开裂，在船上船员一般都用电焊进行临时处理，而在后期操作中会重新出现开裂等情况，而使机舱防火风闸不能正常操作，或活塞连杆也常发现卡死现象。对此验船师在日常检验中应予以关注。

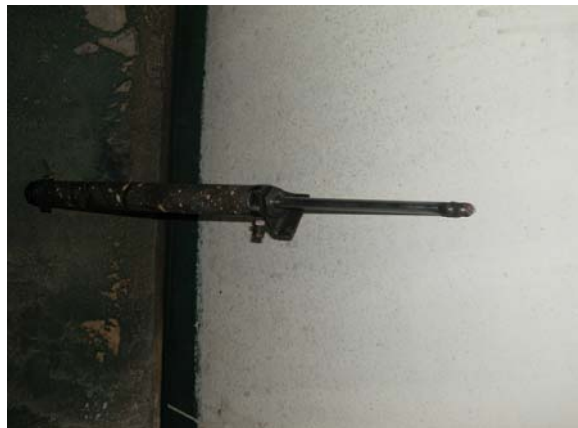
机舱防火风闸气动活塞移动杆断裂处（U 型接头）
