# 澳大利亚水域航行船舶安全提示

CCS 澳大利亚办事处, 2025 年第 005 期, 总第 101 期

## 关于 AMSA 海事安全简报 —集装箱船的货物积载和系固

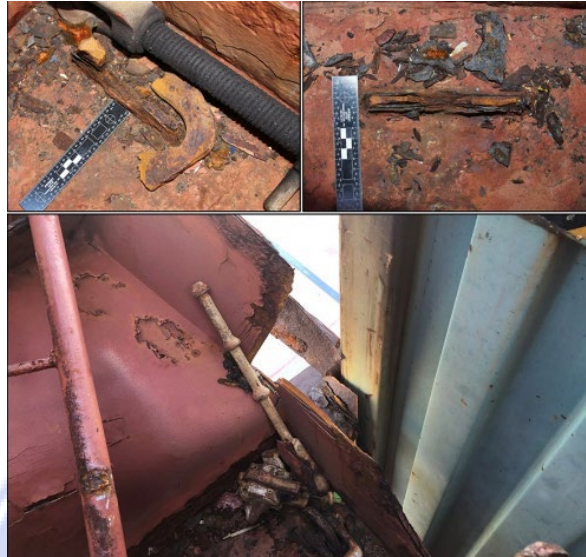
某轮因剧烈横摇导致 50 个集装箱落水。调查发现, 该船甲板上的固定集装箱系固装置维护不足, 腐蚀严重导致强度减弱, 从而影响了货物的有效系固。该状况的产生由于长时间相关设备未能得到妥善维护, 并且船上的日常检查未能及时发现船舶相关结构和设备的恶化状况。

图 1: 被腐蚀削薄、严重损坏并失效的绑扎眼（上图），以及损坏和失效的集装箱支撑结构（下图）

1. 设备维护与操作：确保系固装置状况良好，并根据系固手册中的检验维护计划进行维护保养和定期检查，在航行中船员应持续监控货物系固状况，确保绑扎紧固无松动。
2. 程序和培训：定期审查手册和程序，确保最新有效，并与船上的实际情况相一致。适时开展培训，确保船员熟悉并掌握批准的货物系固手册的内容，并能根据职责在船上加以运用。
3. 根据天气和海况做好充分准备：大多数集装箱丢失事件都发生在恶劣天气条件下。提醒及时接收天气预报及航行警告信息，提前评估海况和制定安全航线。遇到恶劣天气时，可以参考IMO MSC.1/Circ.1228，该通函为船长提供了避免危险情况的指导。

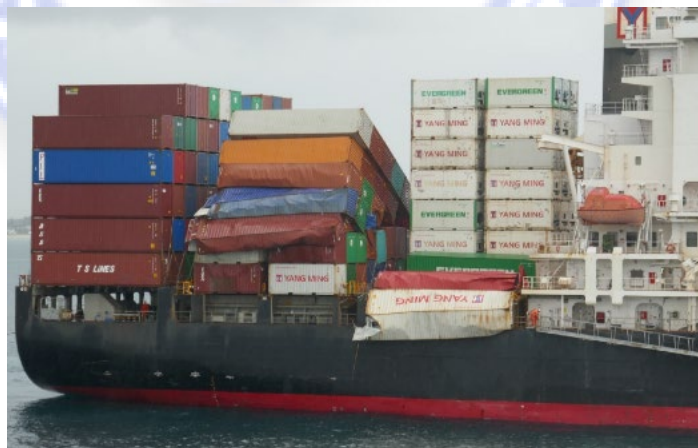
某轮航行途中发生剧烈横摇导致81个集装箱落水，62个集装箱受损。调查发现：

- 两个区域的集装箱重量和分布所产生的计算合力，超过了船舶货物系固手册中规定的允许力限值；
- 岸上的货物计划流程未能确保拟定的集装箱积载计划符合船舶货物系固手册对积载和绑扎力的要求；
- 船长和大副未检查拟定的集装箱积载计划是否符合货物系固手册；
- 除了在岗培训和指导外，没有证据表明船员接受过装载计算机系统或绑扎计算程序的使用培训。

图 2: 受损的集装箱
